四川安宁铁钛股份有限公司  
潘家田铁矿相关项目——技改扩能、技改扩能(调整)  
及采选改扩建项目

# 水土保持设施验收报告

四川安宁铁钛股份有限公司

四川河川益科技有限公司

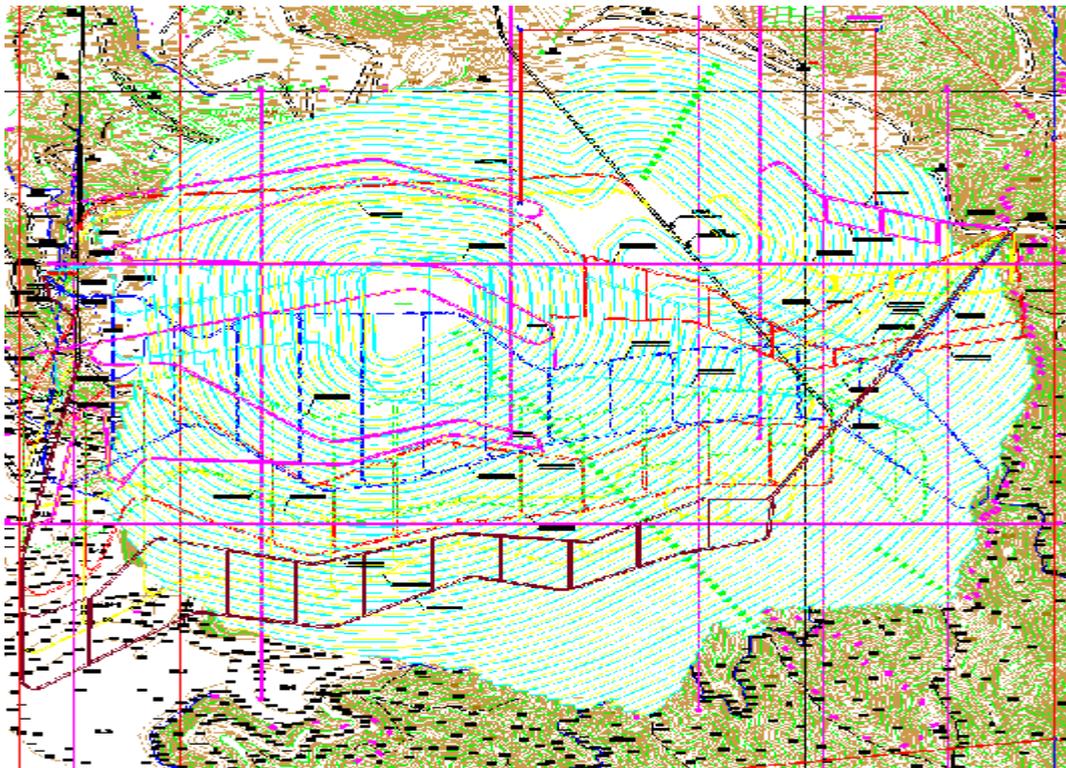
图 1.1-2 技改扩能（调整）方案阶段开采总平面布置

②分期开采情况：露天底 1510m 标高以下矿体及露天采场挂帮矿体采用地下开采方式开采，地下开采以 1300m(露天开采结束后，黄家山是最适宜建选矿厂的场地，场地标高 1300m)标高为界分一期、二期，一期开采 1300m 以上的矿体(包括露天采场挂帮矿体)；二期开采 1020m~1300m 之间的矿体。

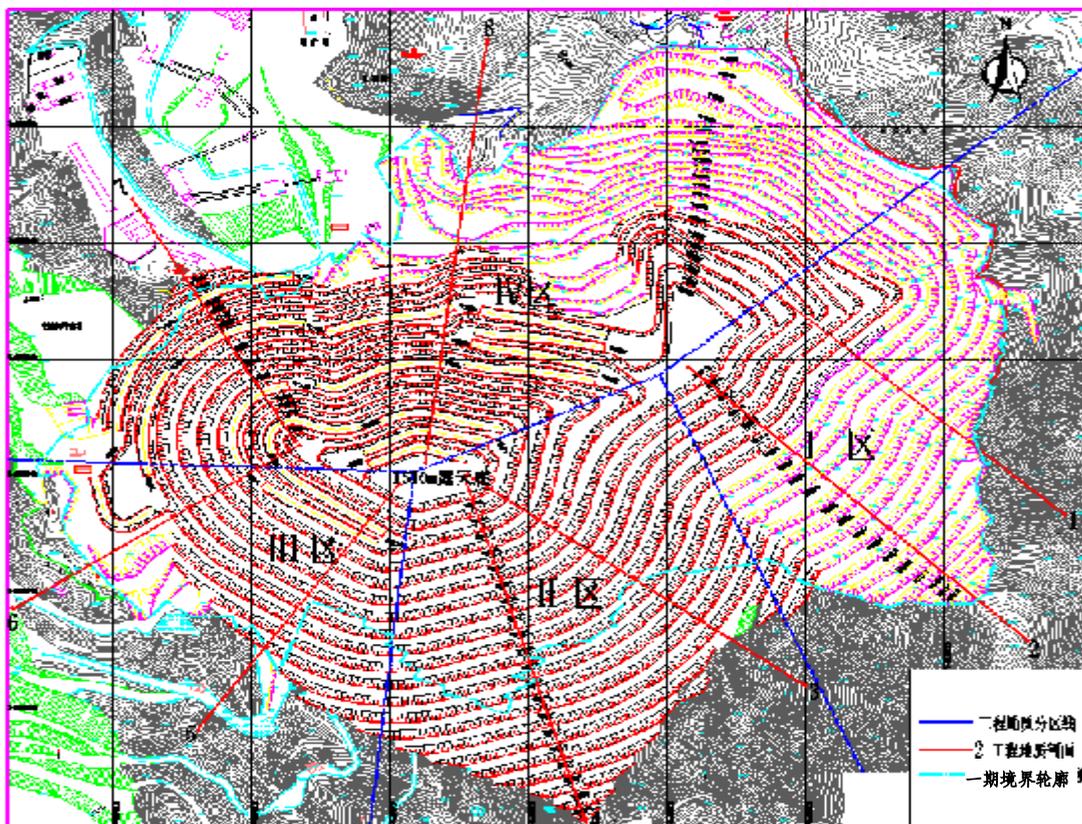
图 1.1-3 技改扩能（调整）二期工程露天采场边坡工程终了平面图

根据矿体赋存条件，在境界剥采比不大于经济合理剥采比的条件下，扩能项目（调整）二期工程设计扩帮范围位于 P44 号勘探线以东上盘及西端帮区域，即露天底由一期工程 1600m 延伸至 1510m，上盘苗子岭及西端帮大田湾区域相应外扩，其余区域维持原设计露天开采境界相应延伸。圈定的露天开采终了境界上部尺寸长×宽为 1390m×980m，露天底尺寸长×宽为 165m×85m，采场最高剥离标高为 2224m（中梁山），露天底标高为 1510m（苗子岭），总开采高度为 714m；1750m 以上为山坡露天开采，1750m 以下为深凹露天开采。

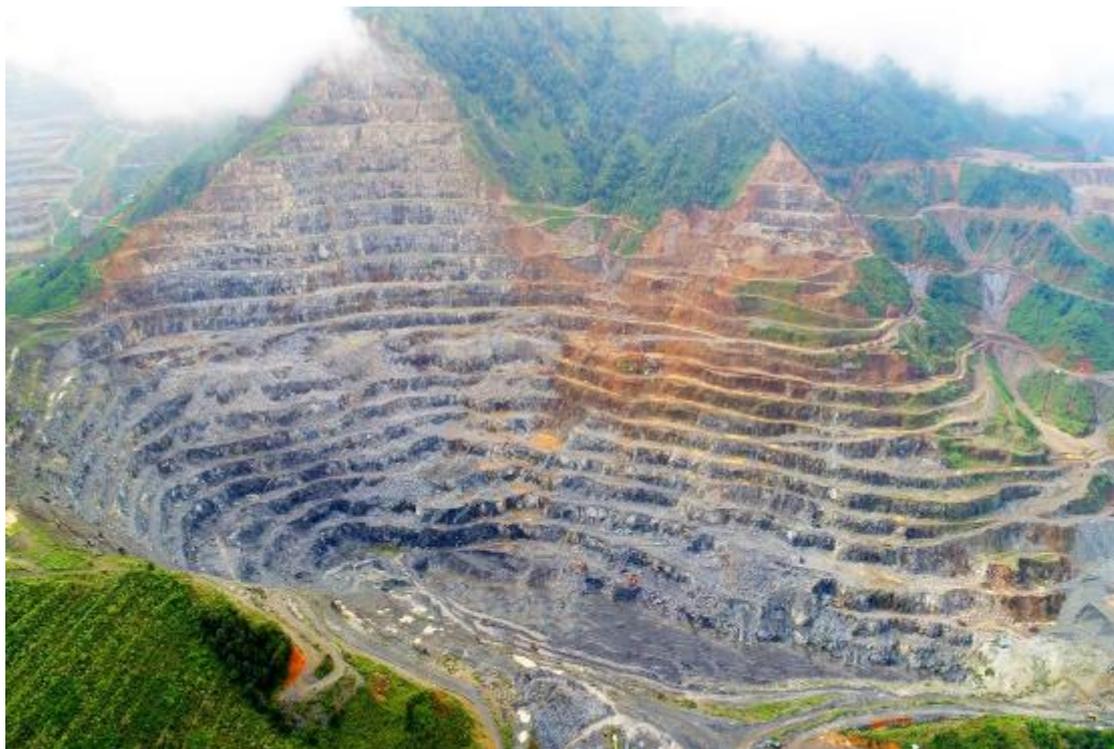
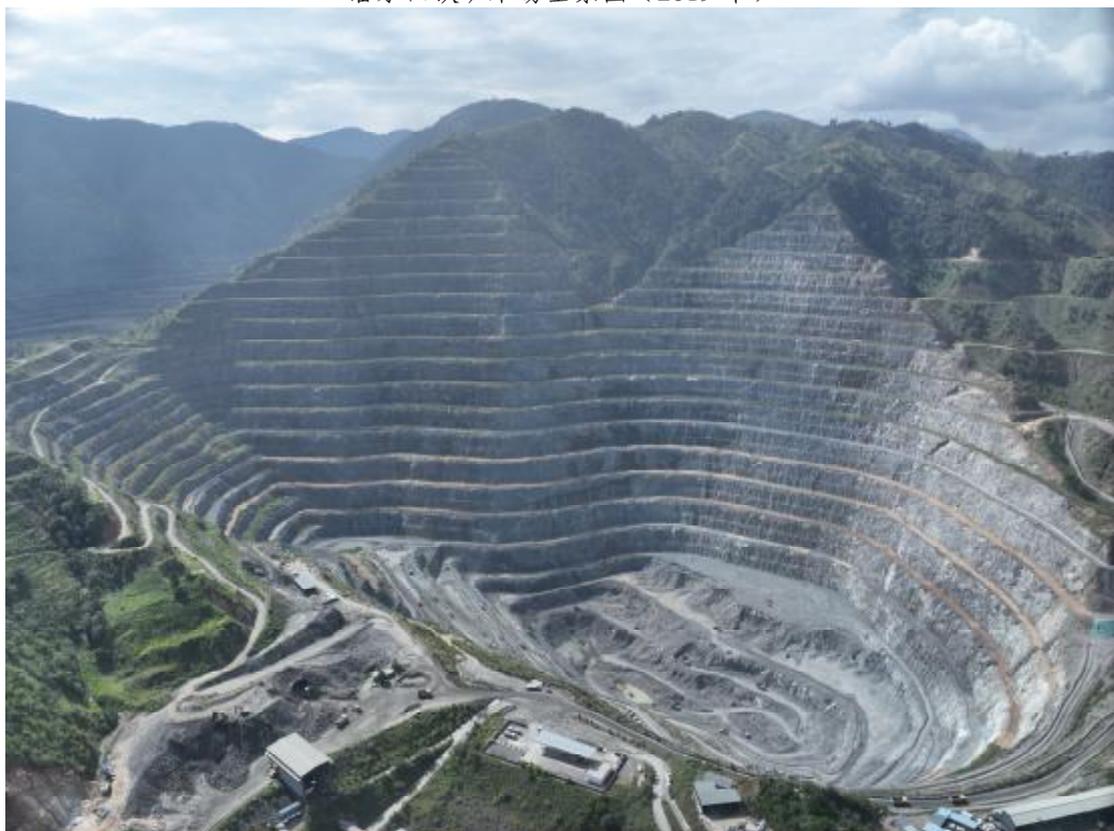
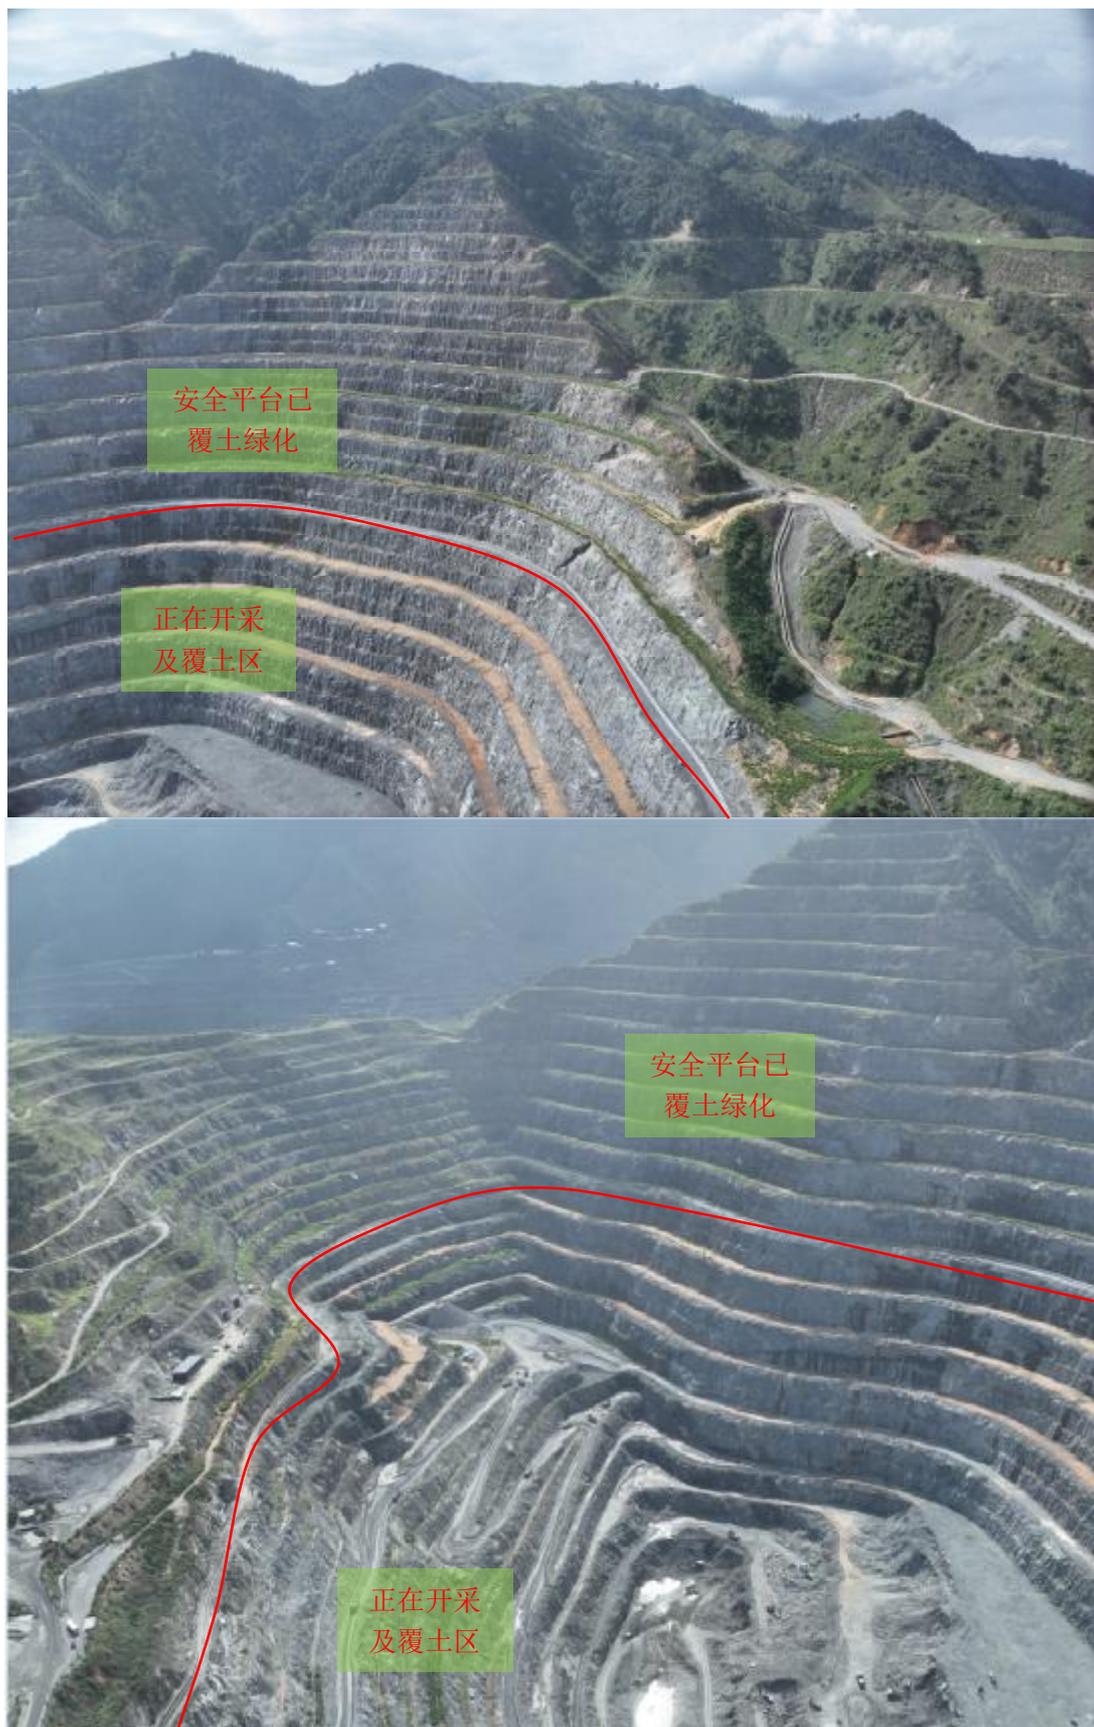
图 1.1-4 潘家田铁矿采场全景图

潘家田铁矿采场全景图（2019年）

矿山开采现状（2025年7月）

矿山终了平台绿化及覆土现状（2025年7月）

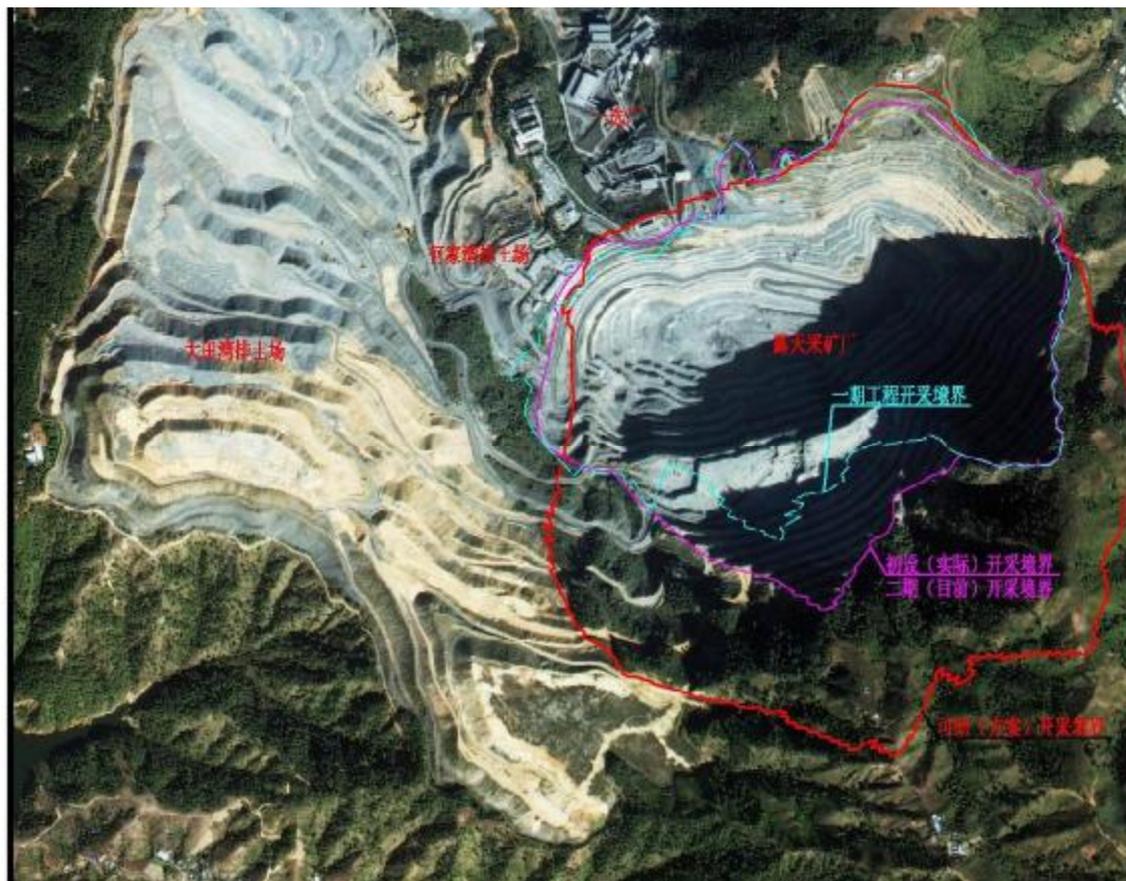
图 1.1-5 潘家田铁矿采场露天开采境界对比图（卫图地图为 2023 年底）

根据以上变化，对比方案阶段及实施阶段开采境界图对比如下：

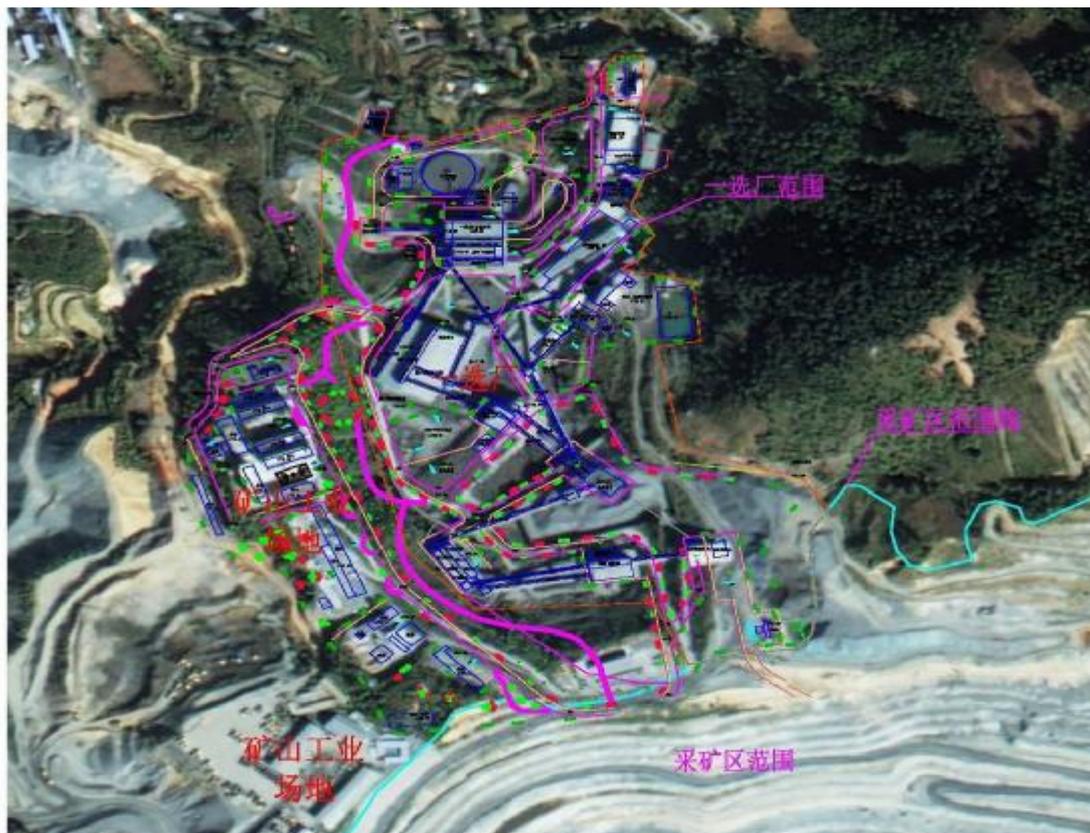
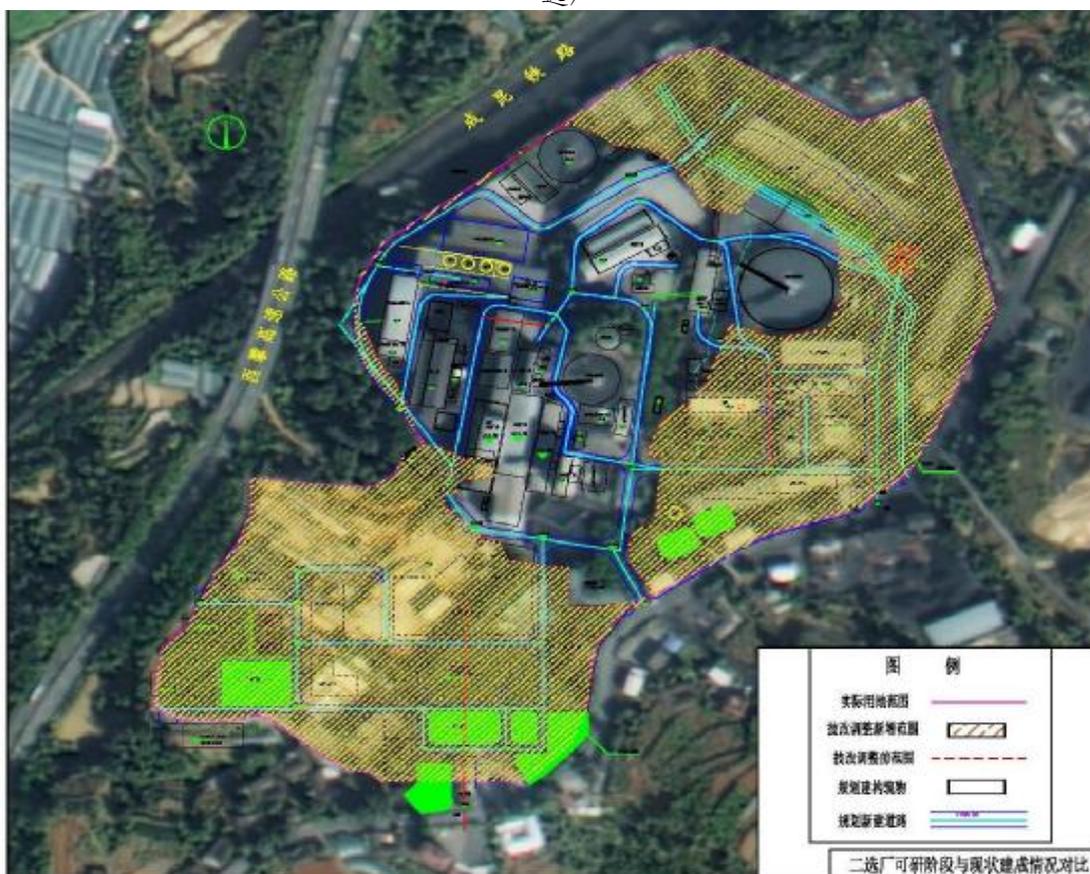
图 1.1-6 选厂方案阶段设计与建成现状对比图

二选厂建设征占地方案与实施阶段基本一致，其中厂房技改扩能建设与方案阶段基本一致，建成了 2 条选矿生产线，厂房建设时开挖土石方预留用地范围内就地进行了平整未外运，厂房以外配套建设了办公楼、化验室等，优化了厂区道路及配套设施建设，其中道路主要是利用现状道路改造，配套建筑减少了办公楼、宿舍楼、招待所及绿化用地等，节约的占地作为厂区后续建设预留用地使用，现状空地复垦种植了芒果。一选厂建设总占地面积共约  $16.23\text{hm}^2$ ，其中技改扩能项目前占地约  $6.67\text{hm}^2$ ，技改扩能项目（调整）新增占地  $9.56\text{hm}^2$ ，较方案阶段

减少占地 1.32hm<sup>2</sup>。方案与实施阶段基对比情况如下：

一选厂

二选厂

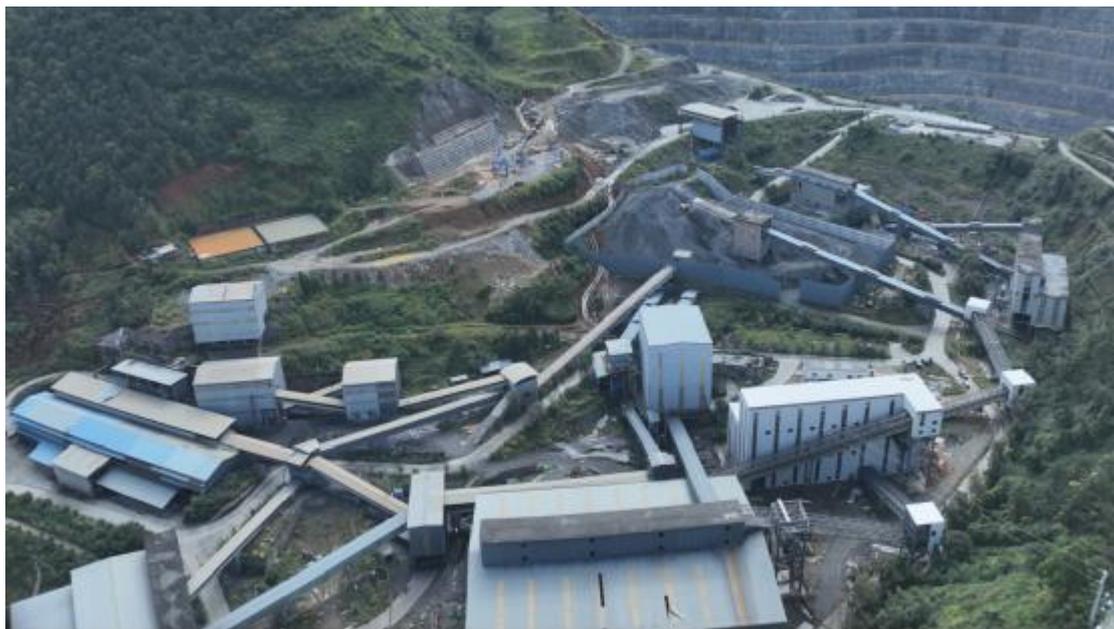
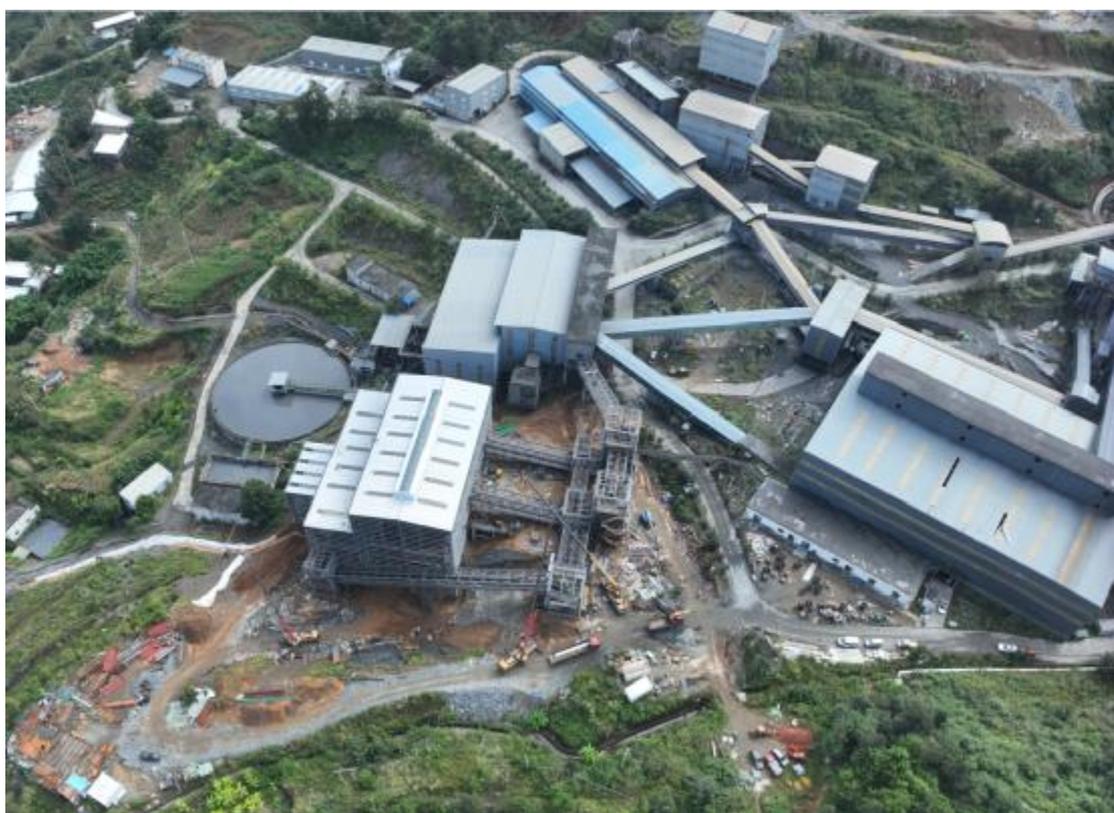
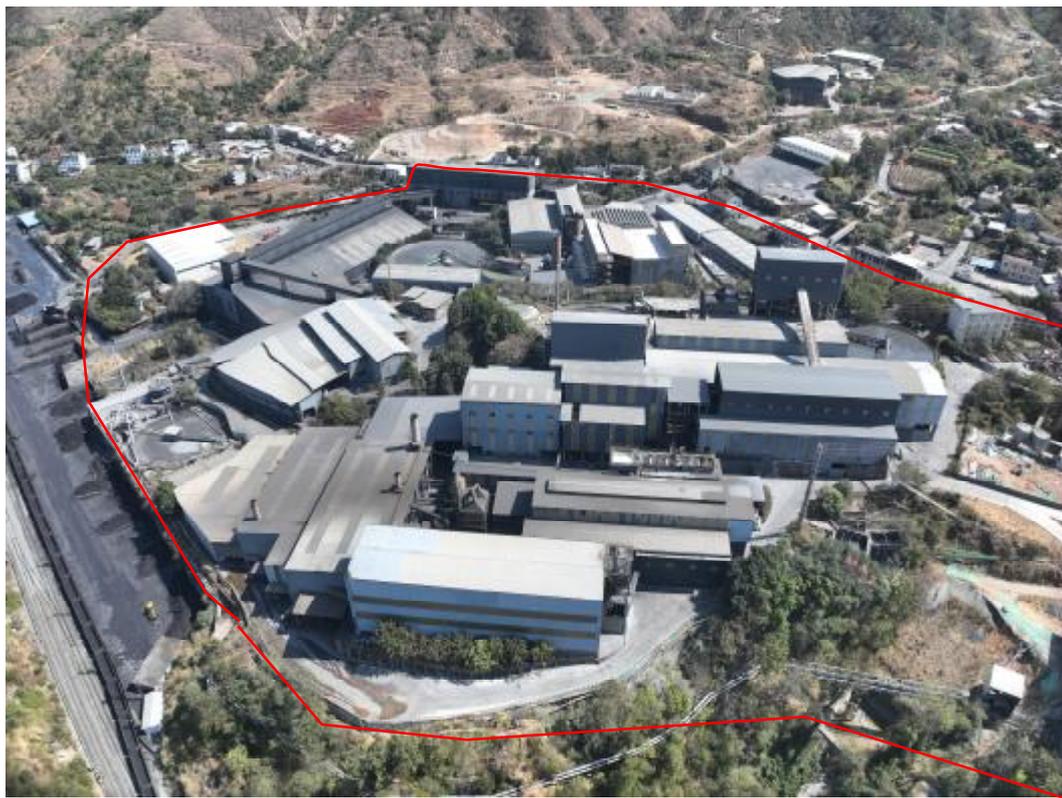
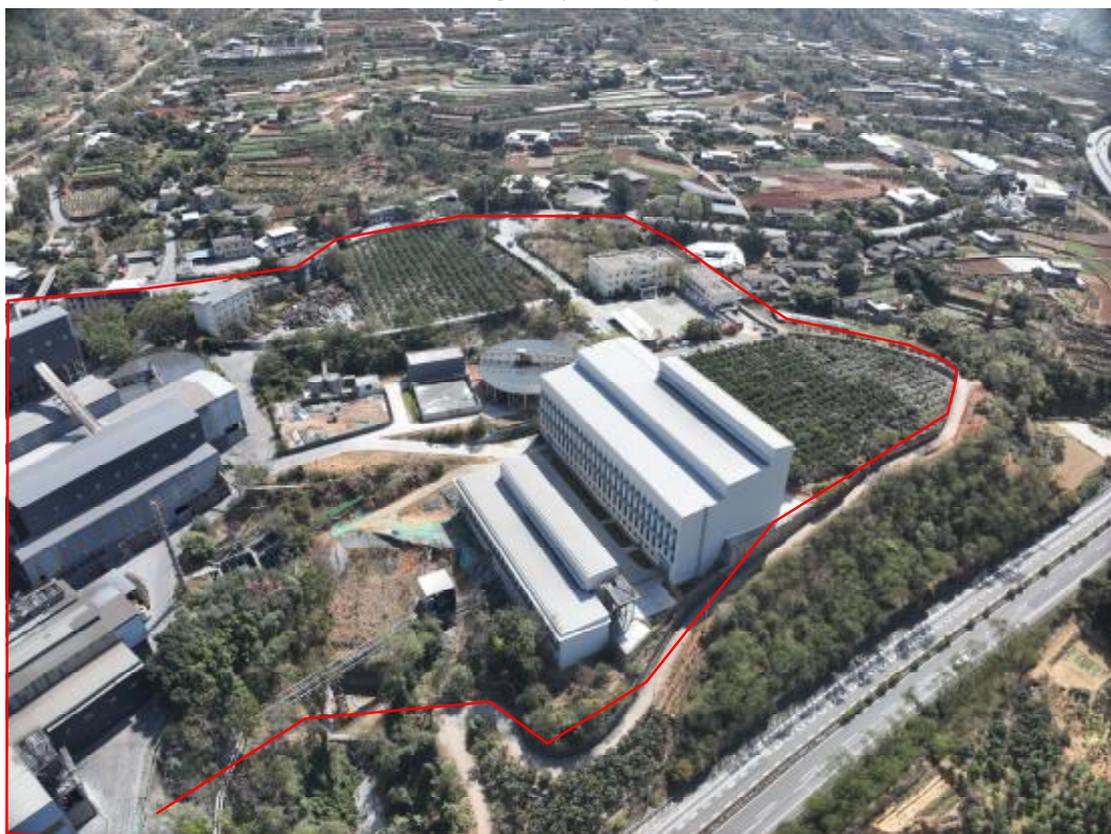
图 1.1-7 选厂建设现状图（2025 年）

一选厂及堆矿场现状

二选厂生产区现状

二选厂预留用地现状

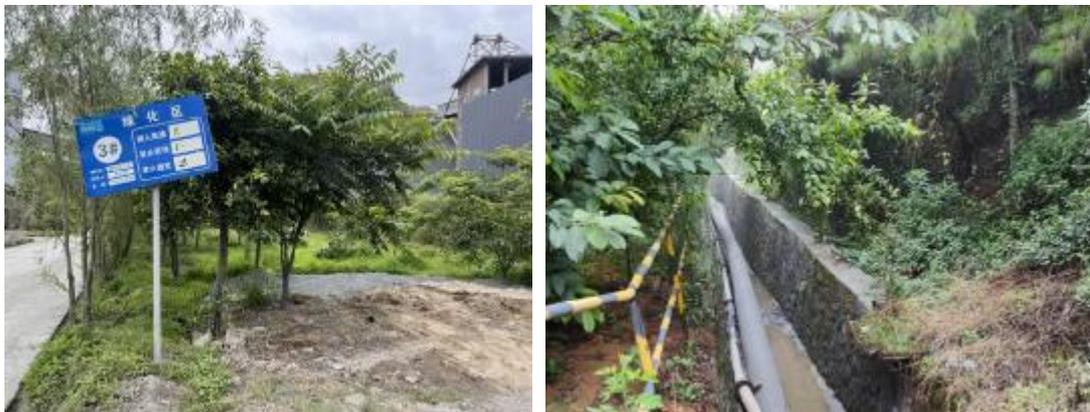
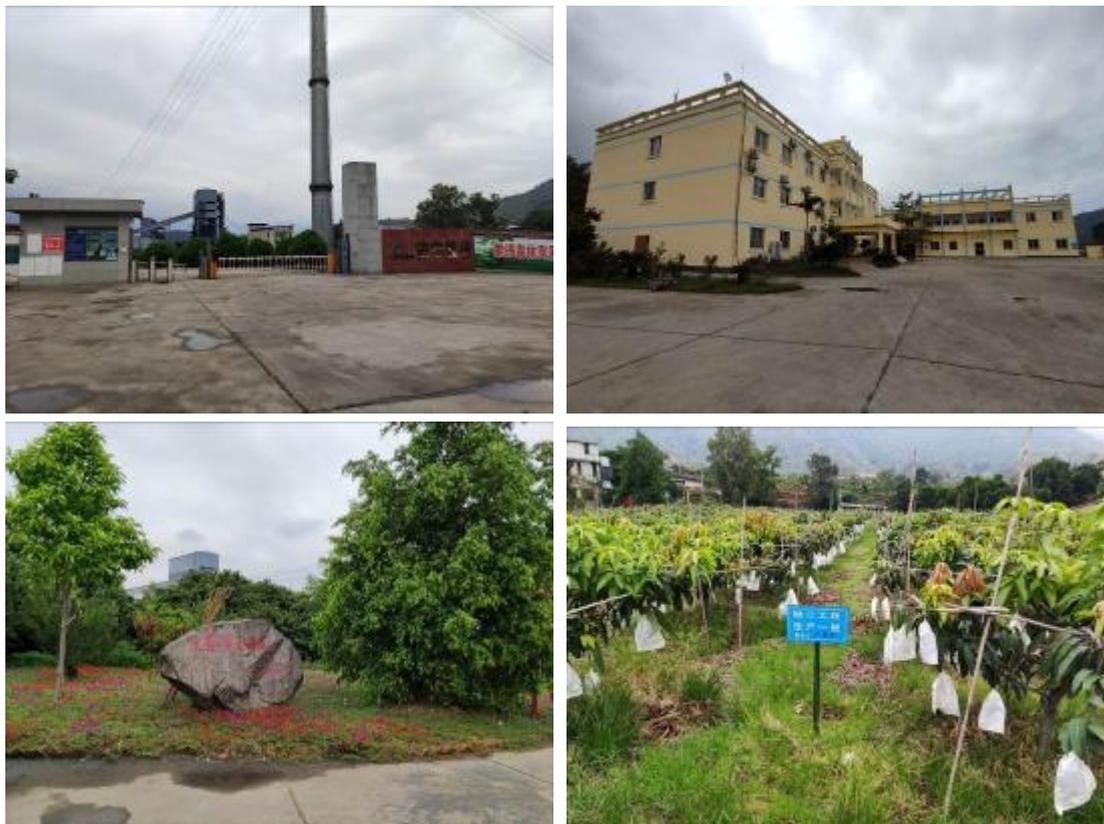
图 1.1-8 一二选厂建设现状图

况进行了相关的建设，包括在厂房及道路填方侧修建新建挡墙及护坡，根据厂区整体布置及原有排水沟情况新建了排洪沟、道路两侧边沟、围墙四周边沟等，以及在厂房四周及空地进行了景观绿化、防护绿化及园地恢复等。目前，现状厂房边坡、排水及绿化等经过多年的运行和维护，现场较为完善。

一选场绿化及排洪沟现状

一选场大门办公区及绿化现状

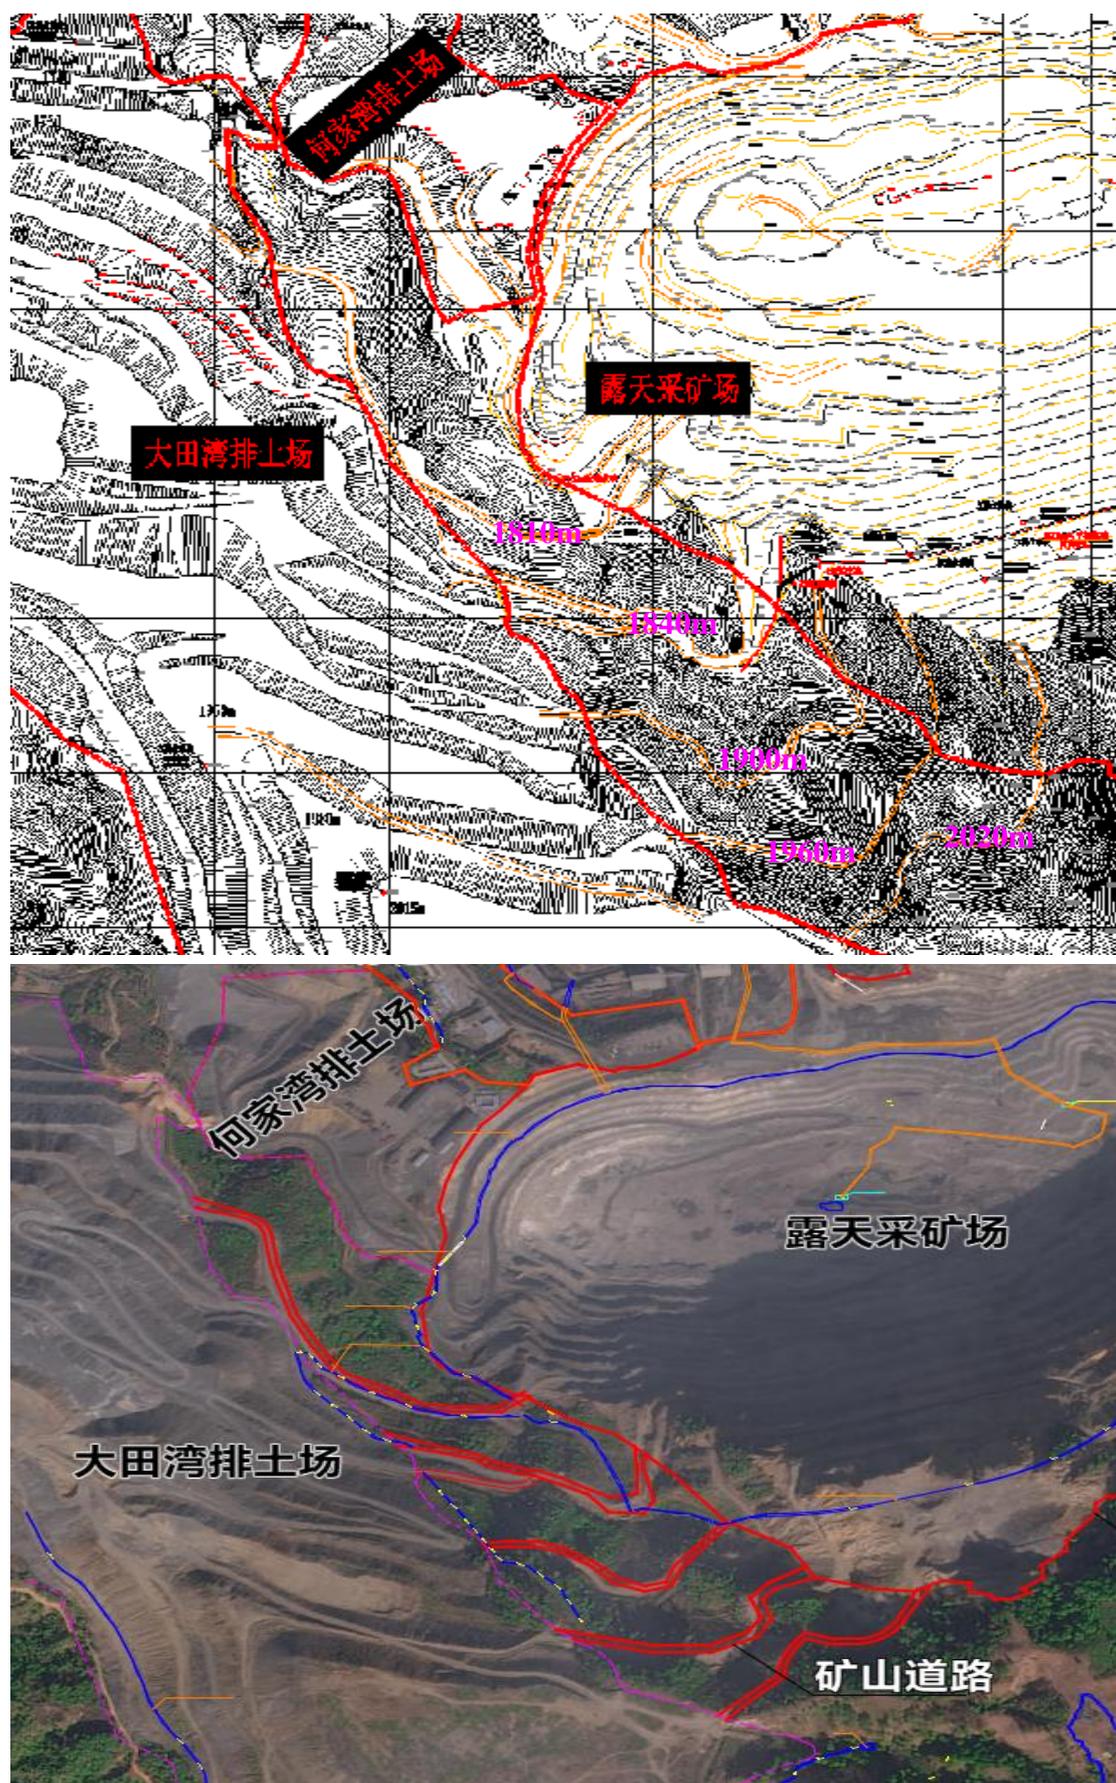
图 1.1-9 矿山临时公路布置平面图

①基建期运输线路技术标准：道路等级为露天矿山二级道路（地形条件困难时局部采用露天矿山三级道路）；计算行车速度露天矿山二级道路为 30km/h；路面宽（计算车宽四类）双车道 10.5m、单车道 6.0m，路肩宽挖方路基 1.0m、填方路基 1.5m，路面结构为泥结碎石路面，路面面层厚 0.50m、天然砂砾垫层厚 0.70m；线路最大纵坡 8%（困难条件下可增加 1%）；最小平曲线半径二级为 25m，三级为 20m；缓和段最小长度二级为 80m、三级为 60m；回头曲线最小半径 20m、回头曲线最大纵坡 4%。

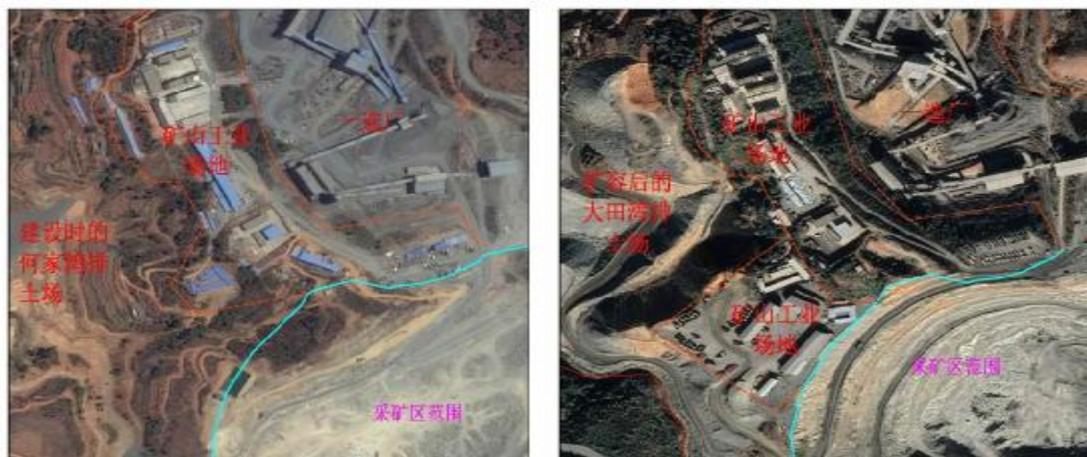
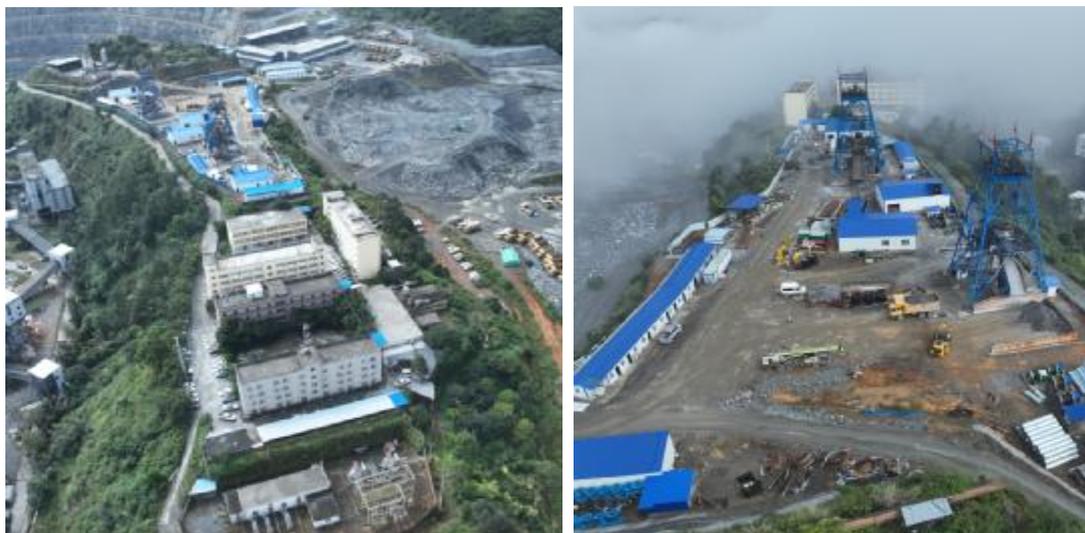
建设前后卫星影像图对比

工业场地现状

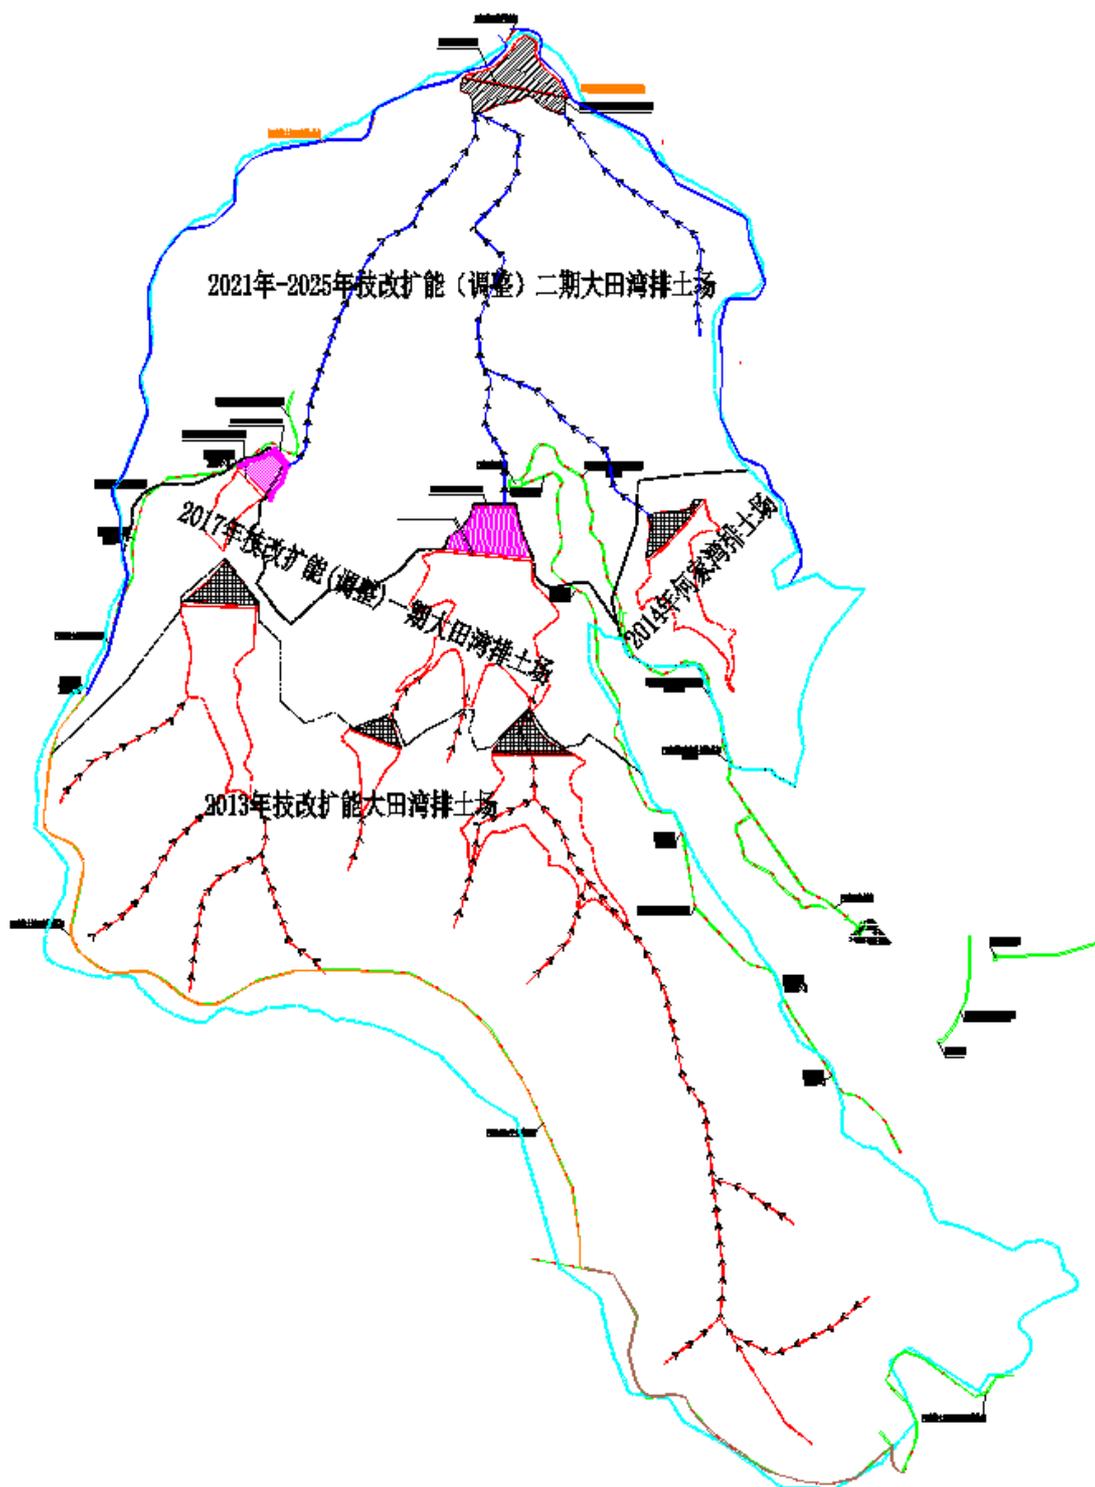
图1.1-11 大田湾排土场扩建范围及堆石坝、盲沟及截洪沟布置图

2019 年 8 月 3 日安宁股份与攀枝花立宇矿业有限公司达成许家沟尾矿库收购协议，大田湾排土场现有坝体向下游平移约 800m 至回采完的许家沟尾矿库中下部，新增容积 6723.68 万 m<sup>3</sup>，有效容积可达 19196.05 万 m<sup>3</sup>，可满足潘家田铁矿露天坑底从 1600m 延伸至 1510m 标高扩帮剥离新增岩石排弃需求。潘家田铁矿技改扩能项目（调整）二期工程于 2021 年 12 月 25 日开工建设，建设项目于 2025 年 1 月 20 日完成了所有建设内容，于 2025 年 2 月 1 日至 2025 年 6 月 22 日进行了试运行生产。

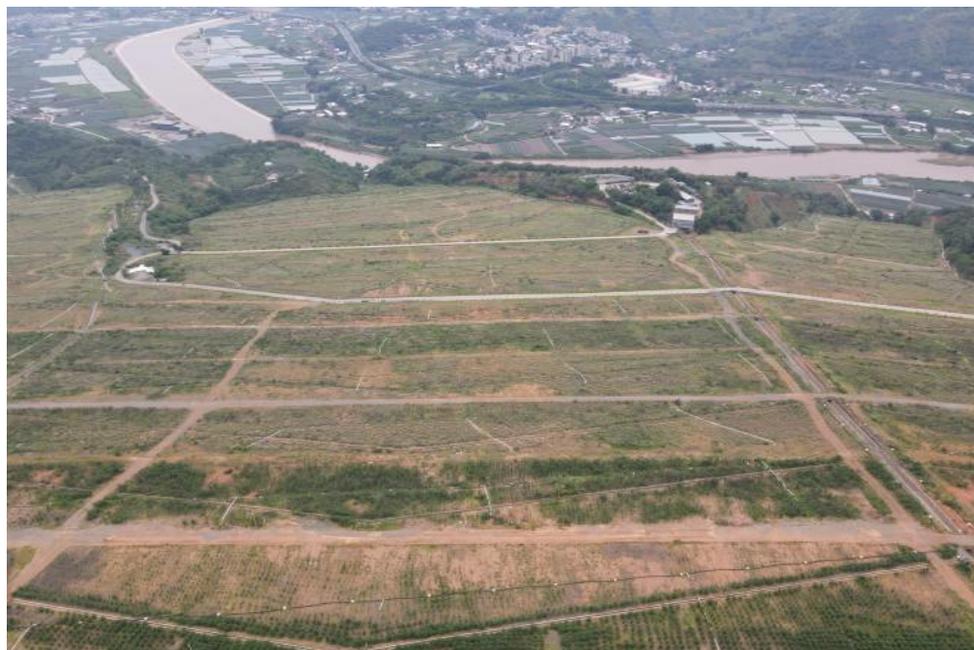
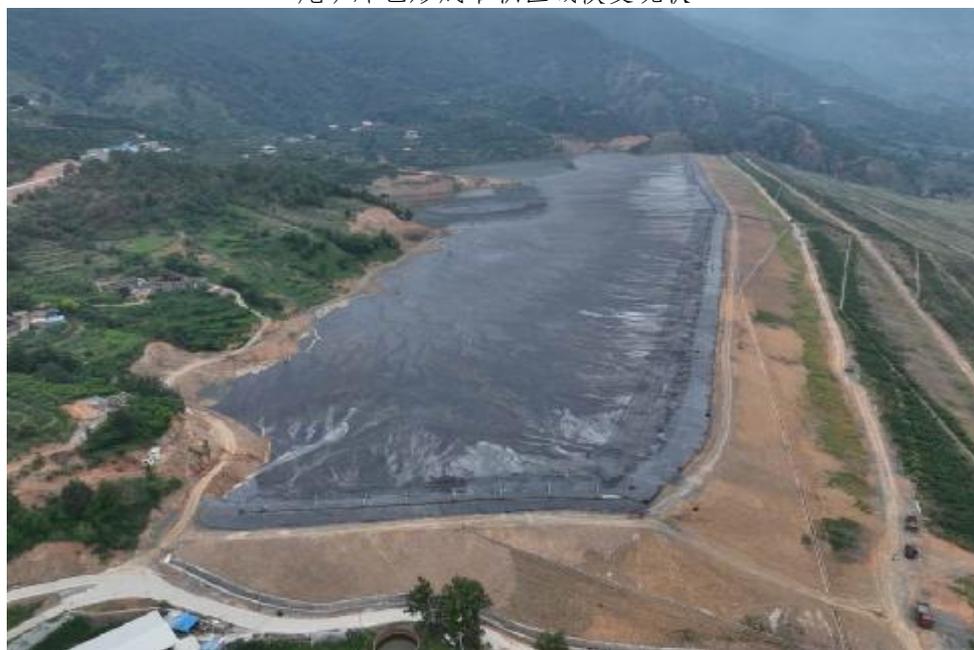
图 1.1-12 尾矿库全景图 (2024 年)

尾矿库已形成堆积区域恢复现状

尾矿库正在排放尾矿区域现状

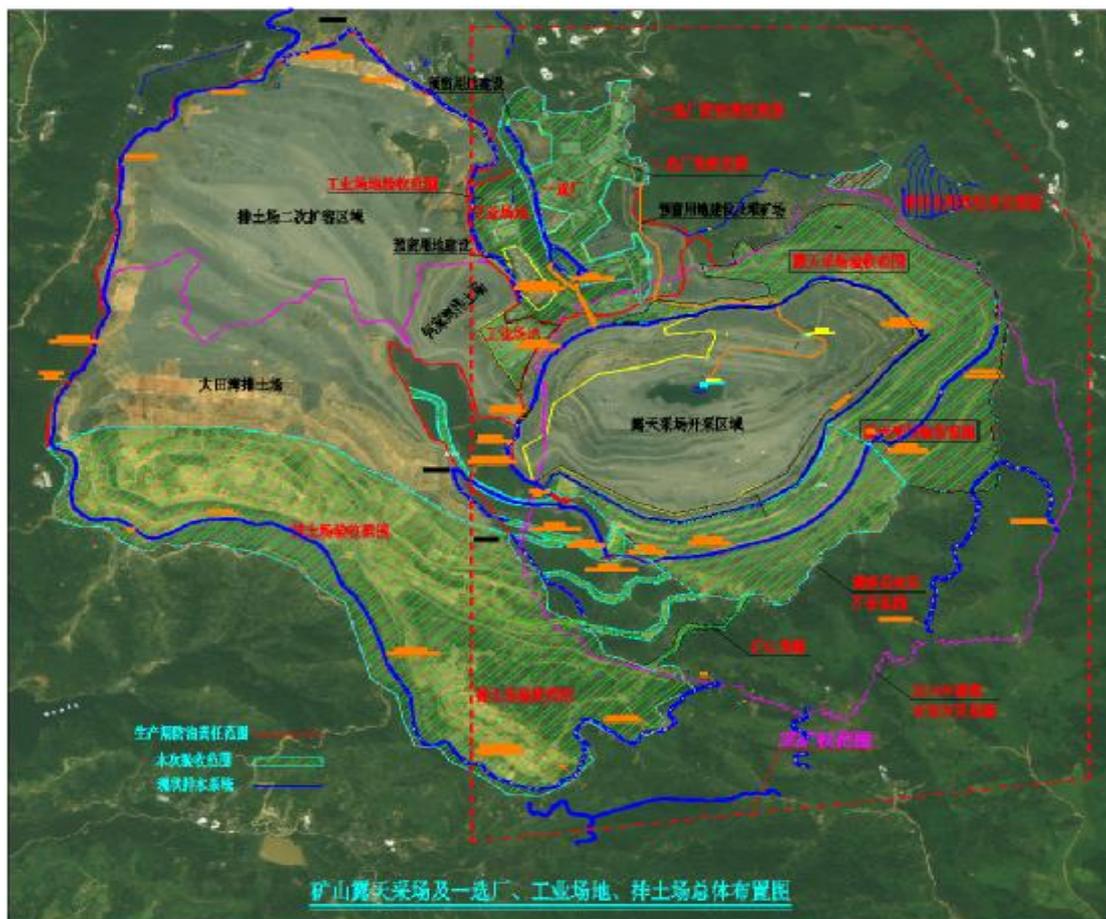
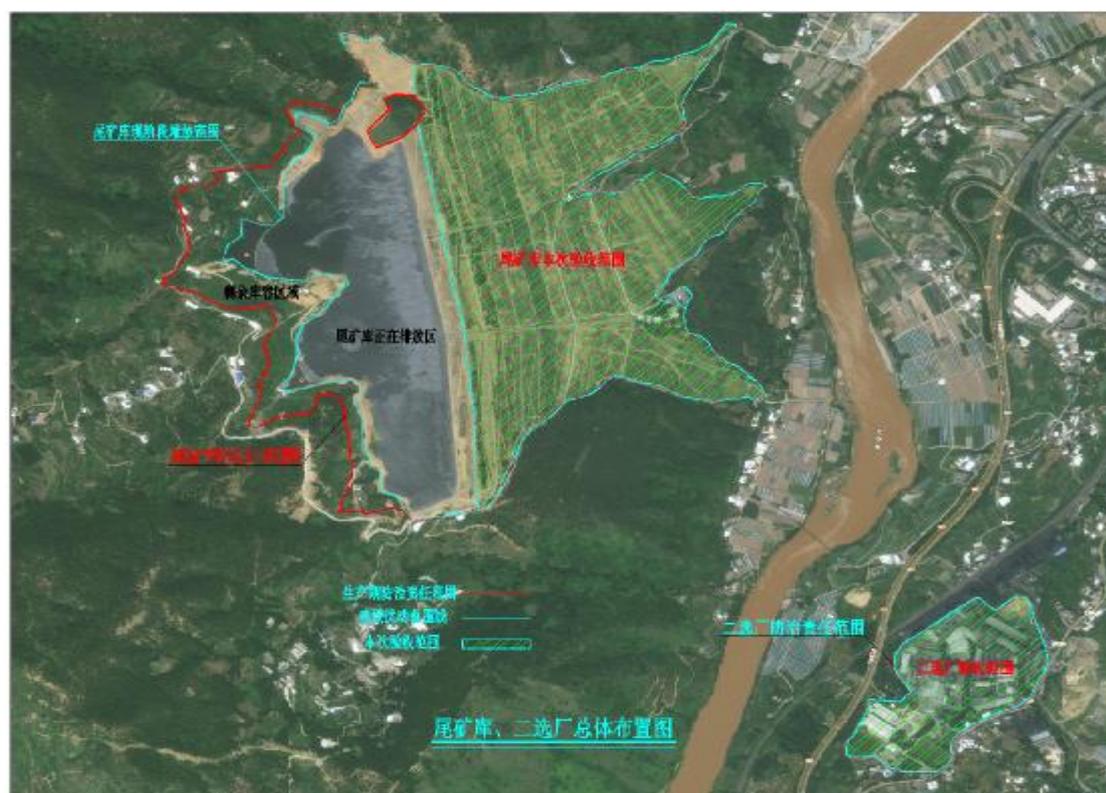
图 3.1-1 生产期水土流失防治责任范围与本次验收范围图

本次水土保持设施验收后，建设单位应做好验收范围内水土保持设施维护，水土保持设施验收范围以外的露天开采、尾矿库及排土场等区域应根据水土保持法律法规要求做好后续项目水土保持方案及水土保持措施实施工作。
