四川安宁铁钛股份有限公司  
潘家田铁矿相关项目——技改扩能、技改扩能(调整)  
及采选改扩建项目

# 水土保持设施验收报告

四川安宁铁钛股份有限公司

四川河川益科技有限公司

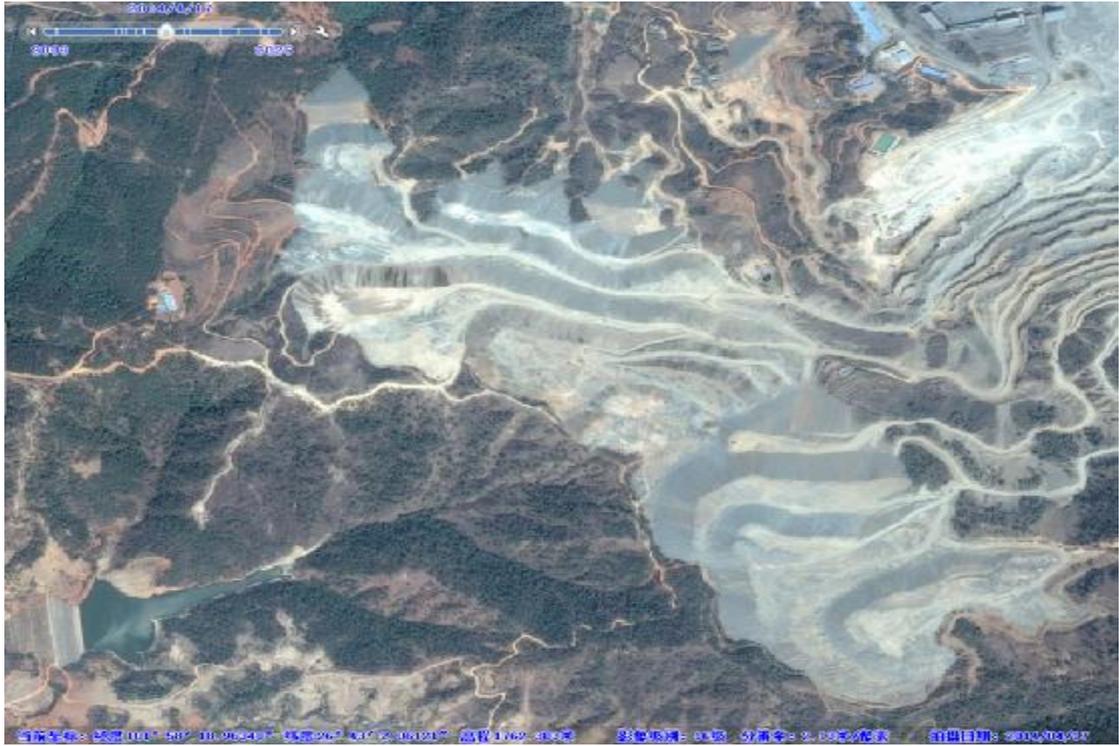
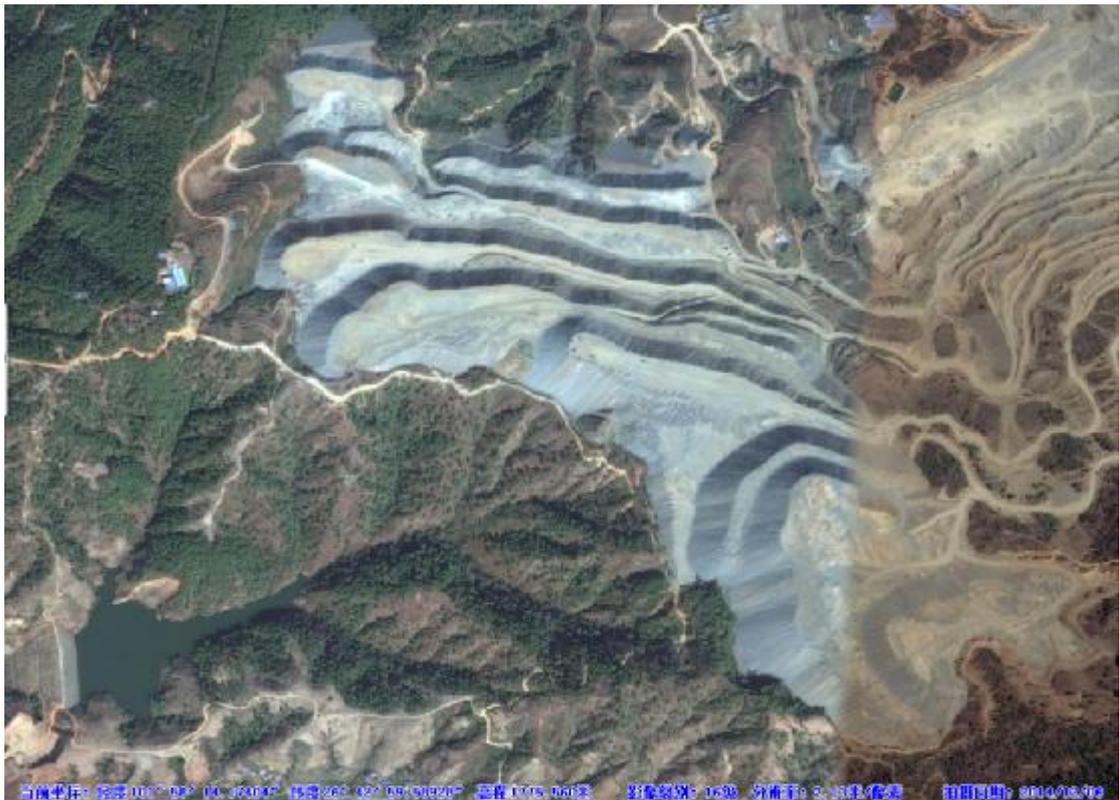
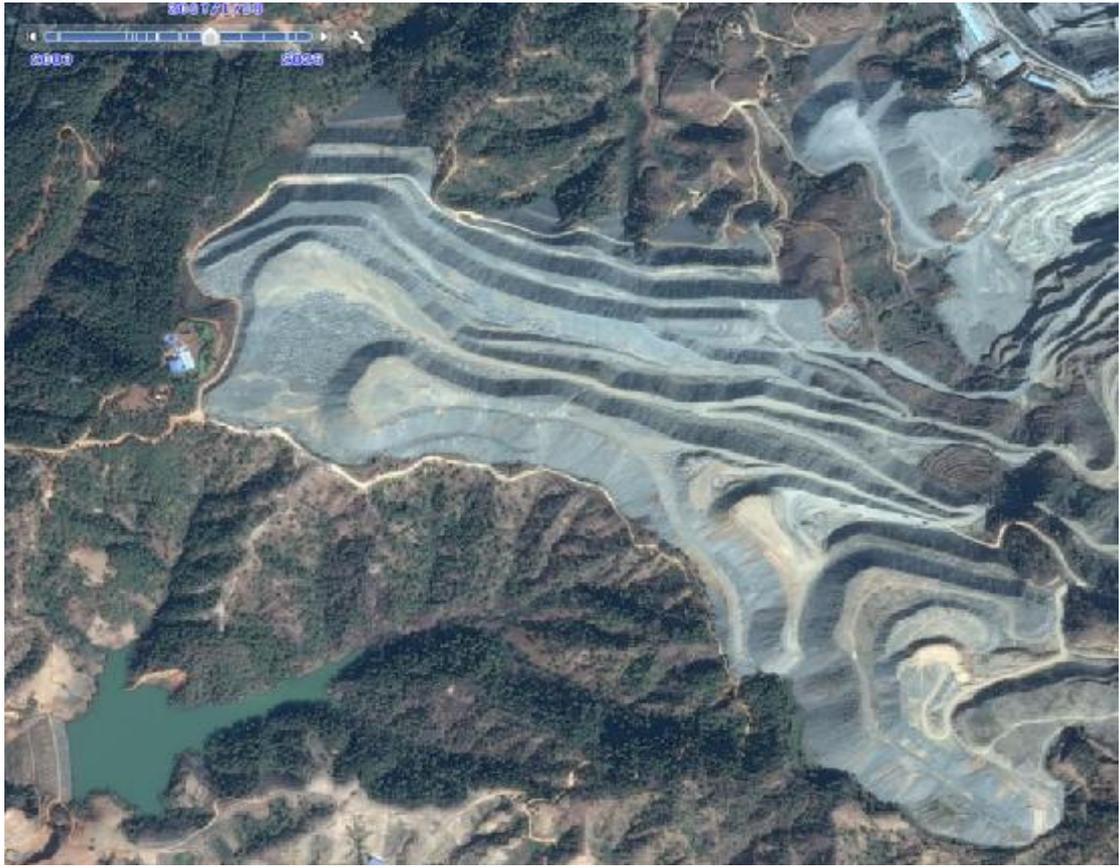
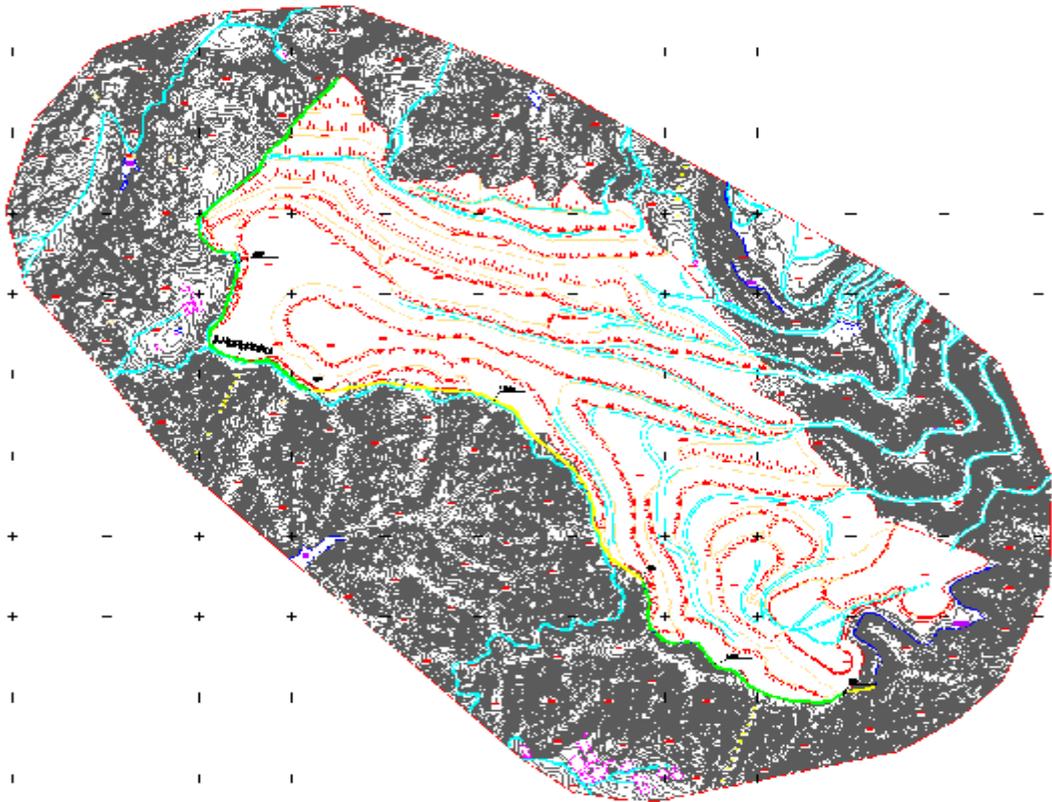
图 3.2-1 2017 年排土场卫星影像及排土沟设计图

盲沟：1#排渗盲沟：斜长 107.77m，高 2.1m，截面面积为 7.675 m<sup>2</sup>；2#排渗盲沟：斜长 345.54m，高 2.1m，截面面积为 10.367 m<sup>2</sup>；3#排渗盲沟：斜长 288.03m，高 2.1m，截面面积为 12.429 m<sup>2</sup>；4#排渗盲沟：斜长 345.69m，高 2.1m，截面面积为 8.329 m<sup>2</sup>；5#排渗盲沟：斜长 299.35m，高 2.1m，截面面积为 11.249 m<sup>2</sup>；

截水沟：截水沟长 818.22m，宽 1.0m，高 1.0m。

2014年排土场卫星影像

2016年排土场卫星影像

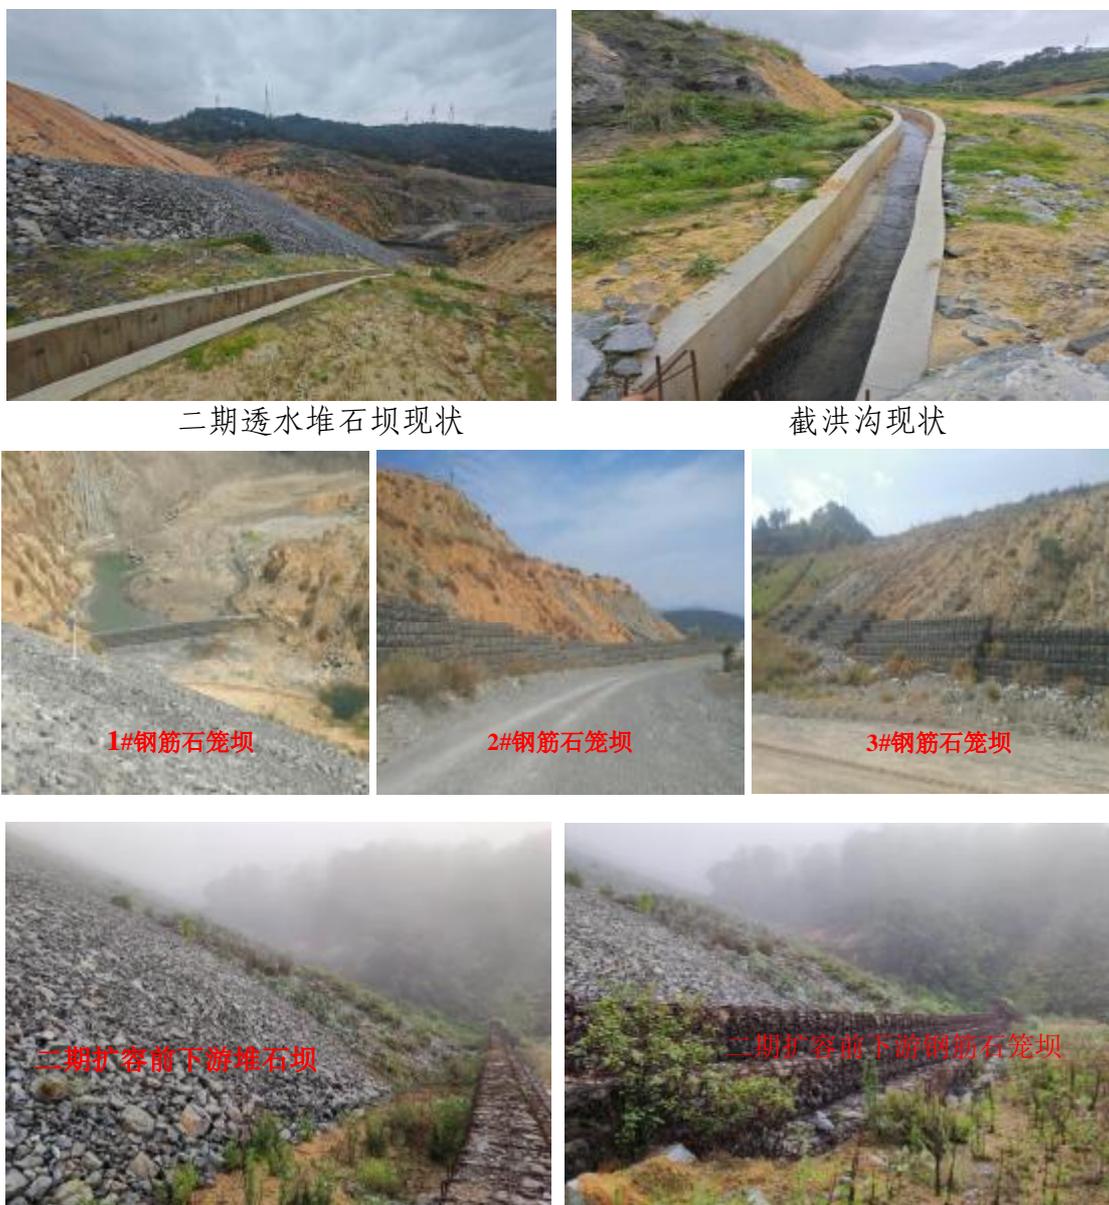
图 3.2-3 排土场堆石坝及排洪沟现状

3#盲沟长 496m，盲沟终点接一期工程 3#滤水堆石坝，块石填筑区下盲沟断面 $\geq 12\text{m}^3$ ，其余沟心布置盲沟中心点厚度 $\geq 2.0\text{m}$ 。

盲沟顶面设置有碎石反滤层，保护层厚度 $\geq 0.4\text{m}$ ，反滤层上铺设有无纺布，无纺布上覆有砂砾料保护层，保护层厚度 $\geq 0.2\text{m}$ 。

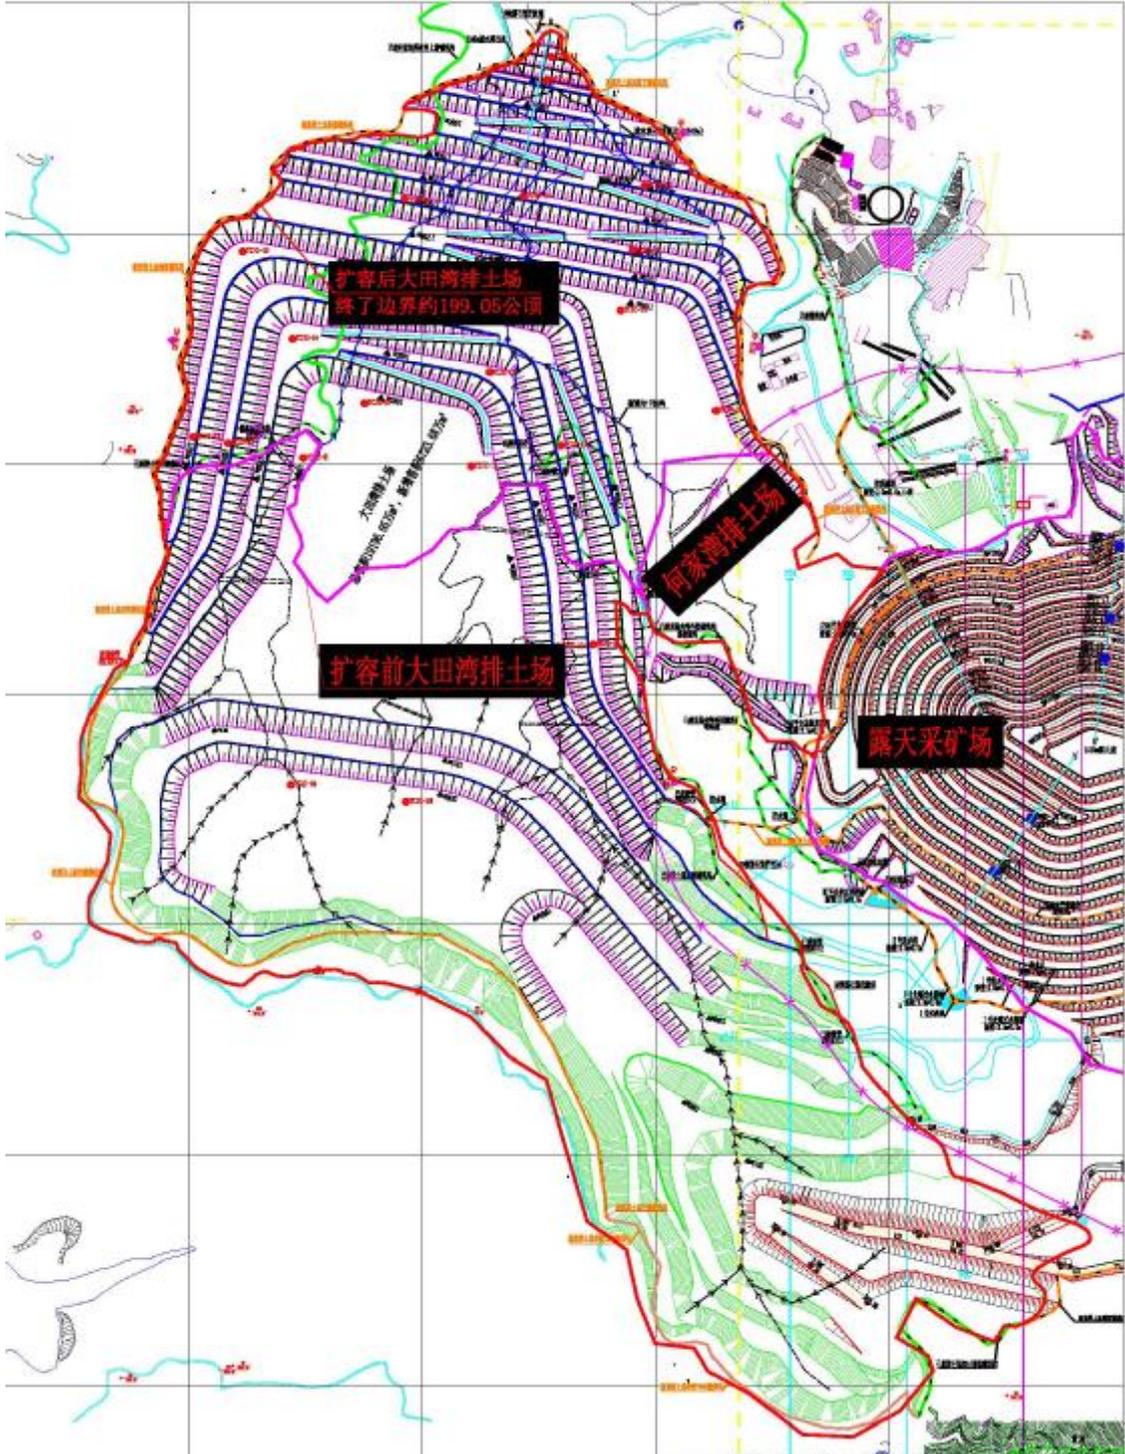
图 3.2-5 扩容后大田湾排土场与扩容前大田湾及何家湾排土场位置关系

露天开采期内剥离废石总量为 16132.78 万 t (岩石体重为  $2.9\text{t}/\text{m}^3$ ), 计 5563.03 万  $\text{m}^3$  (实方), 依据《冶金矿山排土场设计规范》(GB 51119-2015) 排弃岩石松散系数按 1.60, 沉降系数按 0.05, 富余系数按 1.05 考虑, 需求排土场容积 8900.85 万  $\text{m}^3$ 。设计对矿山现有大田湾和何家湾排土场进行有效扩容, 以收容露天开采期内剥离废石排弃, 大田湾排土场扩容后总体布置情况如下:

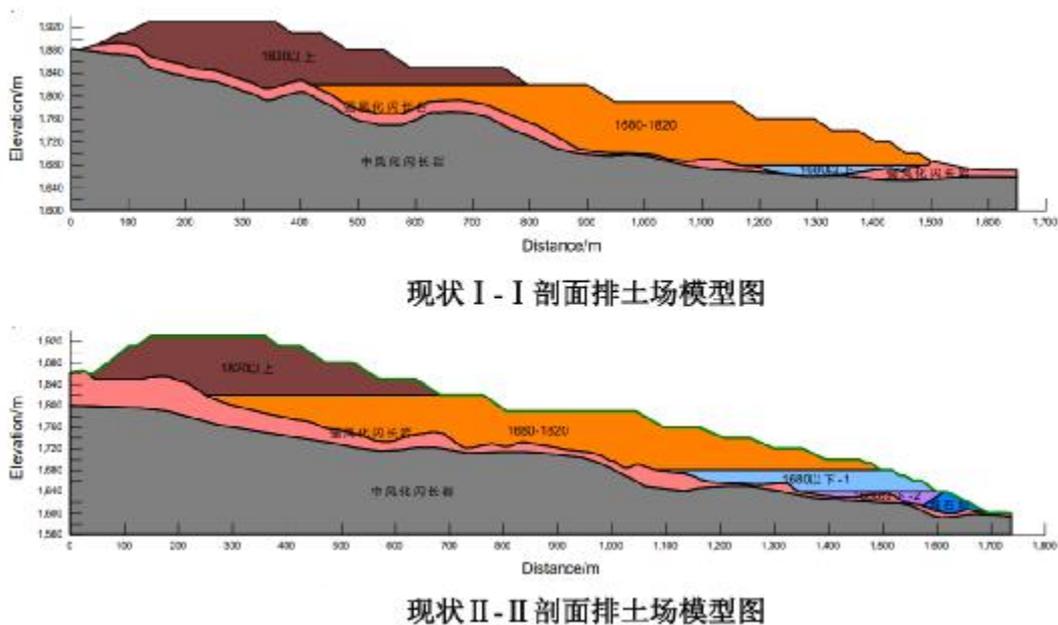
图3.2-6 大田湾排土场I-I剖面、II-II剖面

根据潘家田铁矿大田湾排土场2024年度边坡稳定性分析报告，该报告对排土场进行年度稳定性分析的主要内容包括：（1）地基岩（土）体和散土物料取样及力学实验；（2）排土场物理力学性质及块度的分布规律研究；（3）排土场渗流场分析；（4）排土场边坡的极限平衡稳定性分析；（5）排土场边坡的有限元稳定性分析；（6）结论与建议。根据排土场边坡的极限平衡稳定性分析和有限元稳定性分析相关内容，分析报告采用Bishop法、Janbu法、Morgenstern-Price法、Spencer法及有限元法对排土场以下两个断面自然工况、降雨工况、地震工况四种方法计算得出的排土场最低安全系数均高于规范要求的最低数值，评价范围包括了排土场堆石坝范围。稳定性分析断面如下：

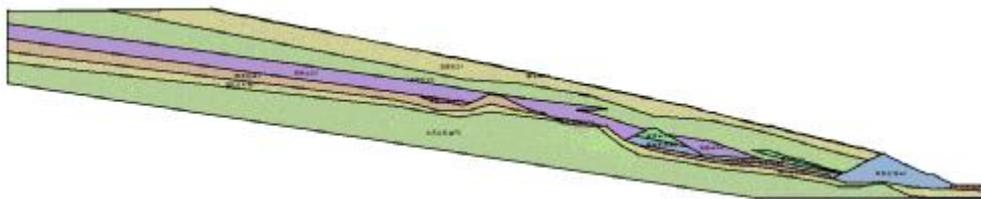
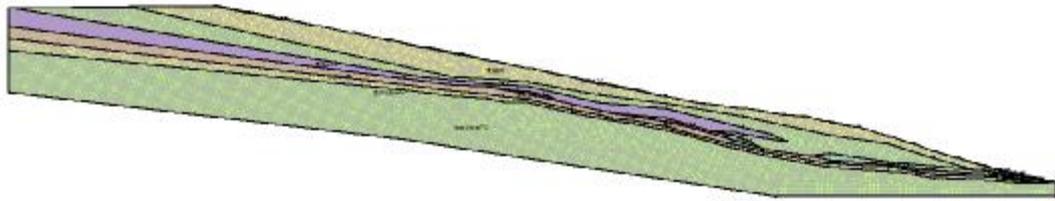
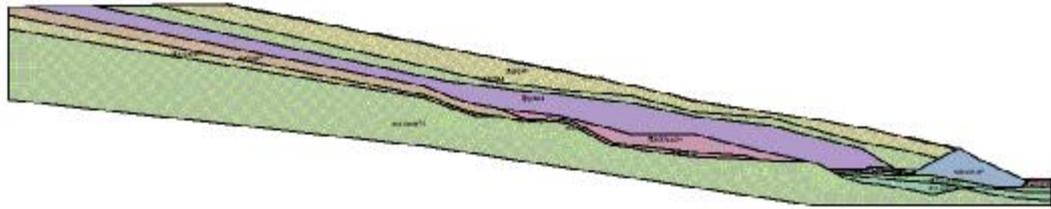
图 3.2-6 尾矿库稳定性分析评价剖面图

根据《四川安宁铁钛股份有限公司烂坝山尾矿库坝体稳定性论证报告》，坝体渗流稳定性分析计算模型分别选取1#坝、2#坝、3#坝的主沟剖面进行渗流稳定分析，典型标高选取现状堆积标高1209m、1260m及最终堆积标高1310m，计算工况包括正常运行工况、洪水运行工况及特殊运行工况。渗流稳定计算采用专用岩土计算程序，计算方法采用瑞典圆弧法及简化毕肖普法，计算时综合考虑各种荷载组合，地震荷载按拟静力法考虑。动力时程分析分别选取1#坝、2#坝、3#坝的主沟剖面进行动力时程分析，典型标高选取现状堆积标高1209m、1260m及最终堆积标高1310m，地震峰值加速度0.15g，库水位按正常运行库水位考虑。计算软件选用中仿科技(CnTech)研发的GeoStudio 2012有限元仿真软件。根据各计算剖面建立有限元数值模型，并采用四边形单元进行有限元离散，选取堆积坝顶作为结果输出特征点。模型选取的主要断面图如下。

1#坝堆积标高1310m有限元模型图

2#坝堆积标高 1310m 有限元模型图

3#坝堆积标高 1310m 有限元模型图

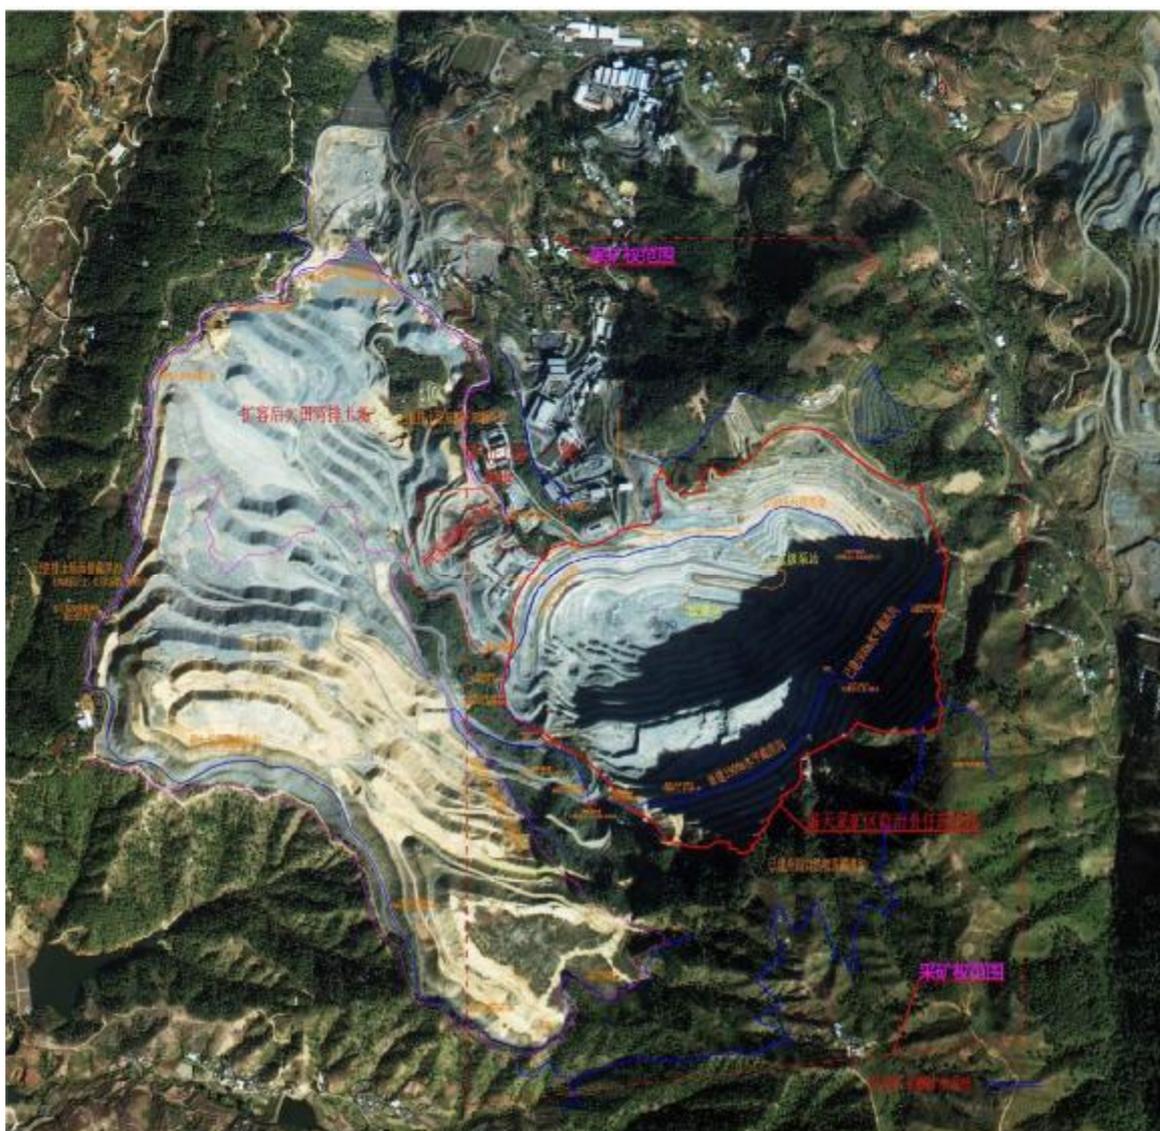
图 3.5-1 矿山露天采场及大田湾排土场截排水系统

四是从II#沉砂池通过 22.95m 长的钢筋混凝土结构公路过水箱涵将洪水截排至已建1#跌水槽;同时当采场 1750m 水平靠帮后,在 1750m 平台南侧设 1492.03m 长的混凝土结构截排洪沟,在 1750m 平台北侧设 1508.08m 长的混凝土结构截排洪沟,最终由 1750m 排洪隧洞排出采场。

对 1750m 以下为深凹露天开采采场封闭圈内涌水采用机械抽排方式。

采场防排洪方案合理利用了现有截排洪设施,汇流区域划分、洪水计算方法、设防标准及水力计算,充分结合项目自身特点,符合相关设计规范、规程。截排
